**Seguimiento arqueológico de obra en La Guancha
(T. M. De Gáldar, Gran Canaria)**

**Encarga
UNELCO S.A.**

**Realiza
Tibicena. Gabinete de Estudios Patrimoniales S.L.**

**Fecha
Enero, 2006**

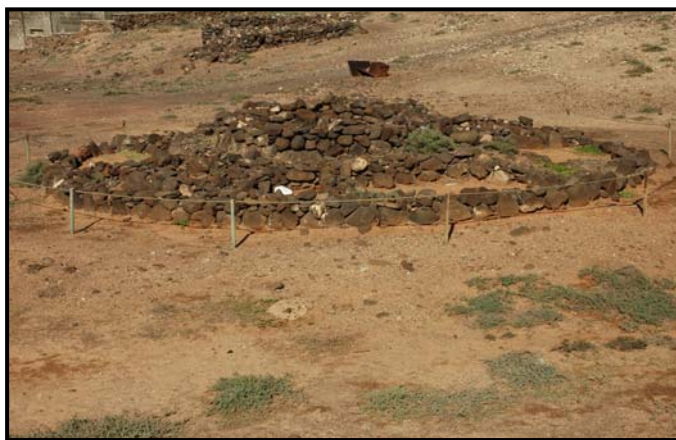
Estructura funeraria de La Guancha

habitacional, un buen número de estructuras funerarias, una serie de túmulos que destacan tanto por su morfología como por sus considerables dimensiones, situándose entre las manifestaciones de este tipo más espectaculares de Gran Canaria. Destaca sobremanera el denominado "Túmulo Real de La Guancha", gran construcción de piedra seca en las cuales las cistas de enterramiento se distribuyen siguiendo anillos concéntricos, resultando de esta disposición un total de 42 inhumaciones.

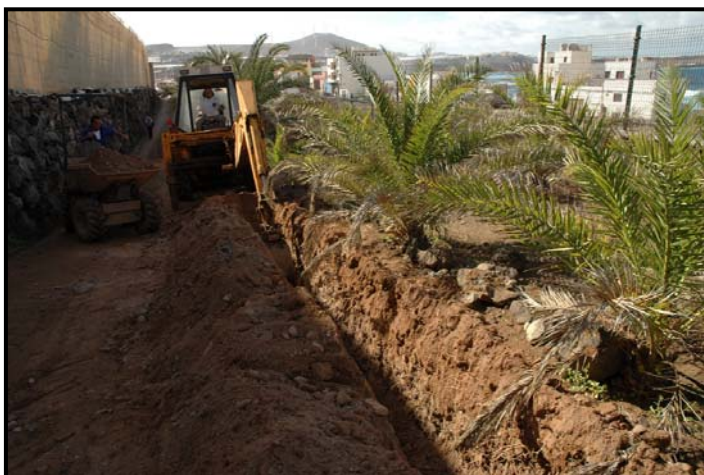
Proceso de apertura de la zanja

Por ello, la metodología escogida para la realización de este seguimiento, ha sido la de proceder a una vigilancia exhaustiva en las tareas de realización de la zanja por parte de un técnico especialista en arqueología, que en todo momento ha presenciado los trabajos de apertura por parte de la máquina excavadora.

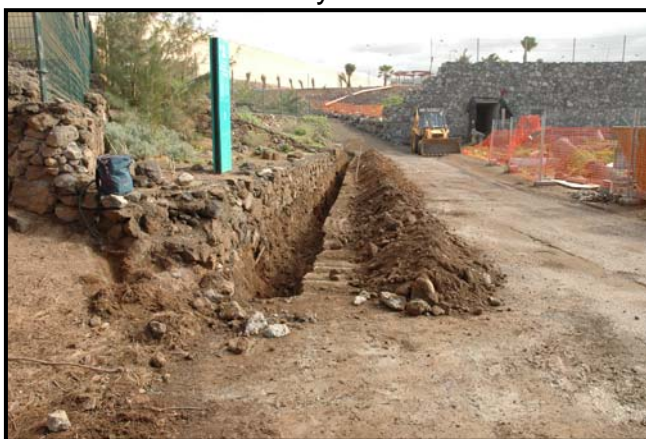
Aspecto de la zanja en el sector Oeste del yacimiento

La apertura de la zanja se lleva a cabo con una máquina retroexcavadora. El seguimiento se centra en la vigilancia continua de los trabajos de esta máquina, hasta el momento en que ésta deja al descubierto el sustrato rocoso bajo el sedimento suelto. La

zanja debe tener una profundidad media de alrededor 1,20 m., si no se ha alcanzado esa altura antes de surgir la base de roca, se procede a picar la misma con martillo neumático, este último proceso no es objeto de seguimiento, pues se considera que la roca es un estrato no fértil arqueológicamente hablando.

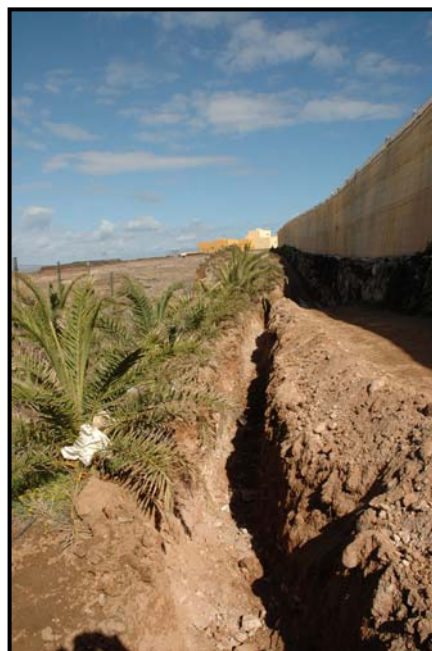
Aspecto de la zanja en el sector Sur del yacimiento

Así observamos como en algunos tramos se documenta un sedimento de aporte natural, cuya potencia estratigráfica solía oscilar entre los 30 y 70 cm. hasta el surgimiento de la base de roca. Sin embargo, en la mayor parte del recorrido se constata la existencia de un sedimento de aporte antrópico, destinado a igualar las irregularidades del terreno (laderas, escorrentías y barranqueras), con objeto de nivelar tanto la pista que discurre por esta zona como posibilitar el levantamiento de un gran muro que cierra un invernadero cercano.

Dicho sedimento se caracteriza por una gran irregularidad en su composición, donde documentamos desde tierra vegetal de granulometría muy fina hasta niveles compuestos por rocas de mediano y gran tamaño. Igualmente, en estas áreas se observa en el desarrollo vertical de la zanja la presencia de numerosas basuras, que nos sirven para afirmar el origen humano de los procesos de deposición sedimentaria.

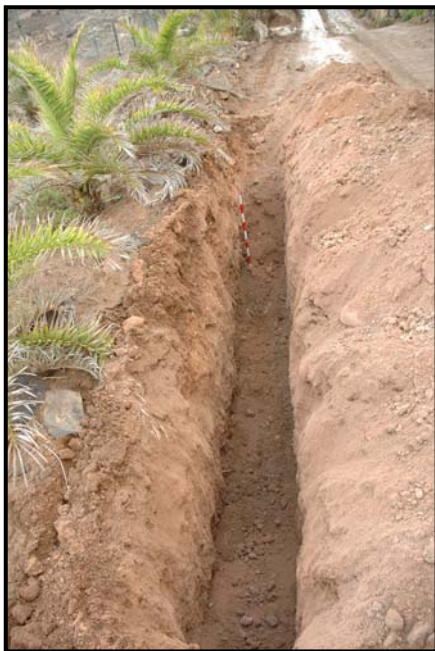
Vista de una de uno de los sectores de la zanja

Así mismo, en estos sectores, la potencia estratigráfica de la zanja se incrementa, siendo usual que no se alcance la base de roca tras alcanzar los 1,20 m. de profundidad requeridos para enterrar el cable.
